RAPPORT D'ENQUÊTE SUR UN ACCIDENT AÉRONAUTIQUE A00Q0043

MAUVAIS ASSEMBLAGE DU SYSTÈME DE COMMANDE DES AILERONS

CESSNA 172L C-FAXL
MANIWAKI (QUÉBEC)
LE 11 AVRIL 2000

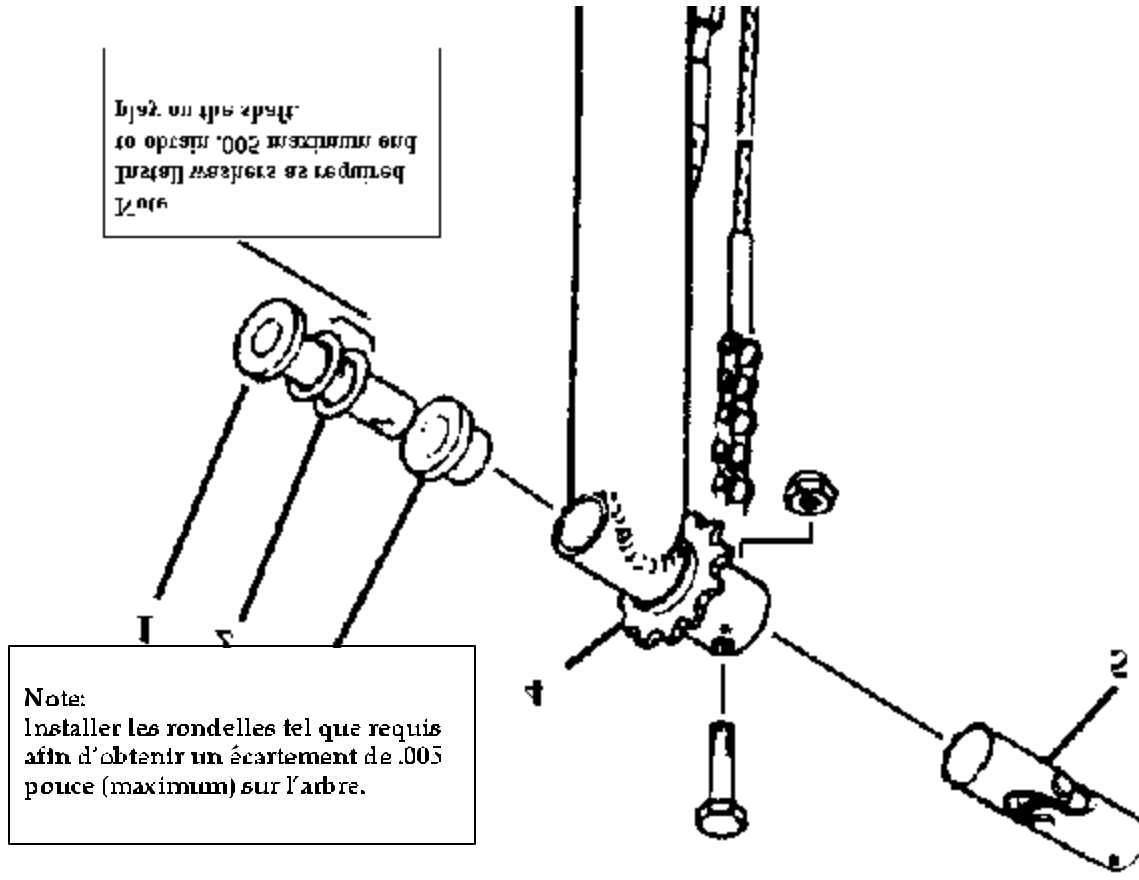
Annexe A - Système de commande des ailerons

Le travail consistait à glisser le joint universel (réf. 0411257) dans le pignon de chaîne (réf. 0511785-1) puis à pousser l'arbre (réf. 0511788-1) en place et à l'aligner pour mettre le boulon. De cette façon, le boulon retenait l'ensemble des pièces. Dans le deuxième événement, le directeur de la maintenance a eu de la difficulté à aligner et à mettre en place le joint universel dans le pignon de chaîne. Afin de s'assurer de l'intégrité de l'ensemble, le constructeur avait ajouté une note spécifiant que des rondelles (réf. AN960-816L) devaient être installées sur l'arbre pour limiter à 0.005 pouce la distance entre l'arbre et le coussinet (réf. S1004-43A). (L'annexe A présente un schéma du système de commande des ailerons.) Dans le manuel de maintenance du Cessna 172, il n'existe aucune instruction spécifique quant aux travaux relatifs à la dépose et à l'installation des joints universels. Le manuel décrit plutôt la procédure de dépose et d'installation de la commande au complet. Pour pouvoir mieux visualiser l'installation du côté droit, le technicien aurait pu avoir accès à l'ensemble des pièces en enlevant la boîte à cartes, mais il ne l'a pas fait. Le technicien devait alors travailler à tâtons, dans un espace plus restreint.

Le joint universel tenait en place grâce à la pression exercée par l'écrou, même si l'écrou n'était pas à la bonne place. Par conséquent, lors de l'essai au sol des commandes, l'anomalie n'a pas pu être décelée. La dépose de la boîte à cartes aurait permis d'avoir accès au système plus

facilement et aurait pu permettre de confirmer visuellement l'anomalie d'assemblage. Le temps requis pour enlever et remettre la boîte à cartes a été un facteur déterminant dans cette opération de maintenance. La distance entre l'arbre et le coussinet était de près de 0,500 pouce, alors que la distance aurait dû être de 0,005 pouce. Une inspection, même au toucher, aurait pu permettre de déceler cette anomalie.
